Ineris - 204864 - 2742399 - v1.0

08/07/2022

**Investigations complémentaires sur l'incendie
du container de batteries et
supercondensateurs de Perles-et-Castelet -
Réponses au BEA-RI**

BEA-RI

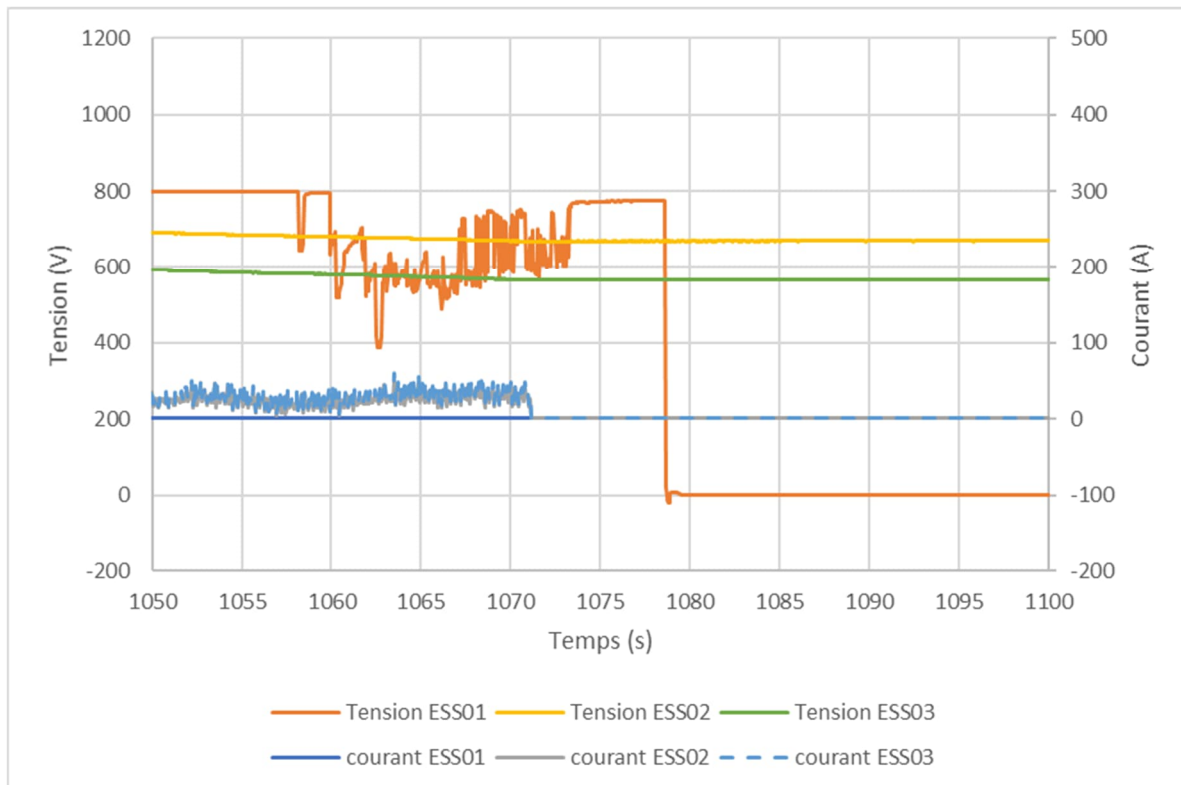
Figure 4 : Tensions et courants des racks batterie (ESS01) et racks supercondensateurs (ESS02 et ESS03) au moment de la défaillance

Un premier creux de tension apparaît sur ESS01 à $t = 1058$ s, suivi par une fluctuation de $t = 1060$ s à $t = 1073$ s. Comme évoqué précédemment, ces racks batteries n'ont pas été connectés au réseau électrique, le contacteur ESS01 étant resté ouvert. Ceci se vérifie d'ailleurs sur ce graphique par la mesure d'un courant nul dans la branche reliant les racks batterie au convertisseur DC/DC 1. **La fluctuation de la tension ESS01 est donc anormale : c'est le premier signe de dysfonctionnement constaté.**

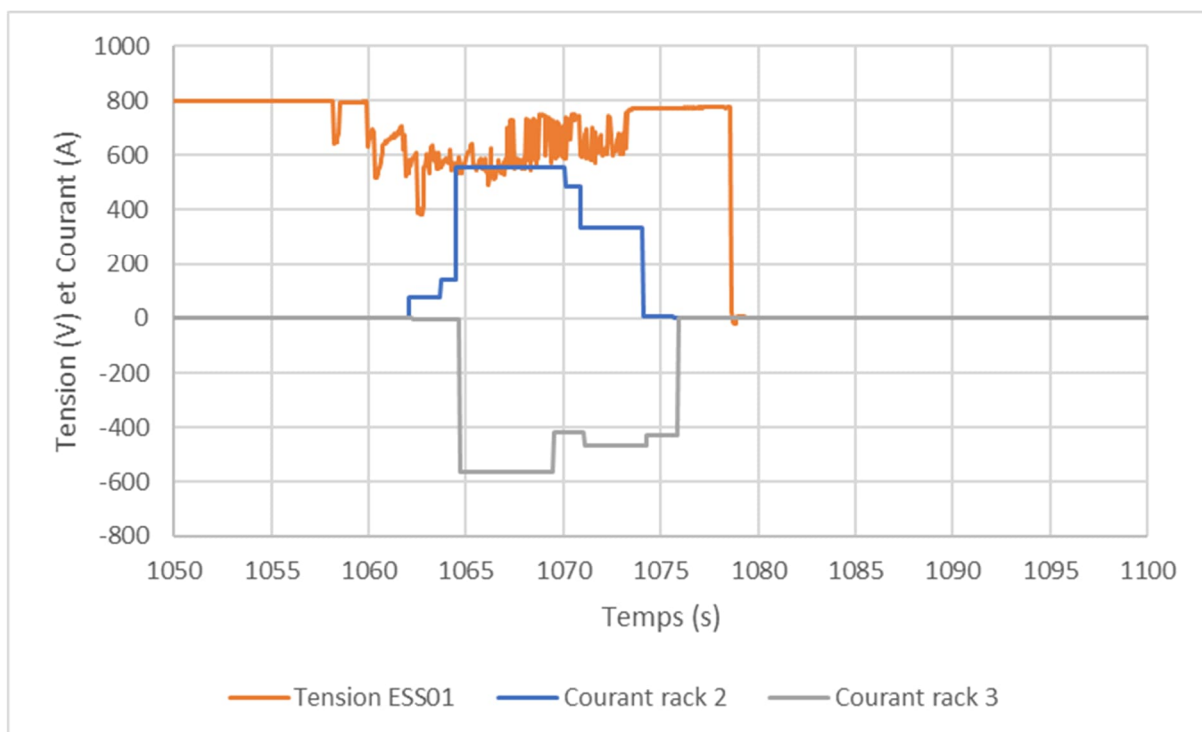
Figure 5 : Courants des racks batterie n°2 et 3 et tension ESS01 au moment de la défaillance

Ce graphique montre l'apparition d'un courant sortant du rack n°2 à partir de $t = 1062$ s (courbe bleu). Ce courant augmente rapidement pour atteindre des valeurs « élevées » : le plafonnement du courant à 560 A visible sur le graphique étant dû à la saturation de la sonde de mesure, la valeur réelle du courant est inconnue et dépasse 560 A. Ce courant redescend ensuite à partir de $t = 1070$ s, pour redevenir nul à $t = 1076$ s.

Chaque cellule du rack n°2 a donc débité un courant supérieur à 280 A pendant environ 5 s. La valeur maximale de ce pic de courant n'étant pas connu, il n'est pas possible de déterminer si cette condition dépasse les spécifications du fabricant de la cellule, autorisant un courant pic de 400 A pendant 10 s. Le courant maximum de décharge continue est toutefois dépassé (187,5 A).

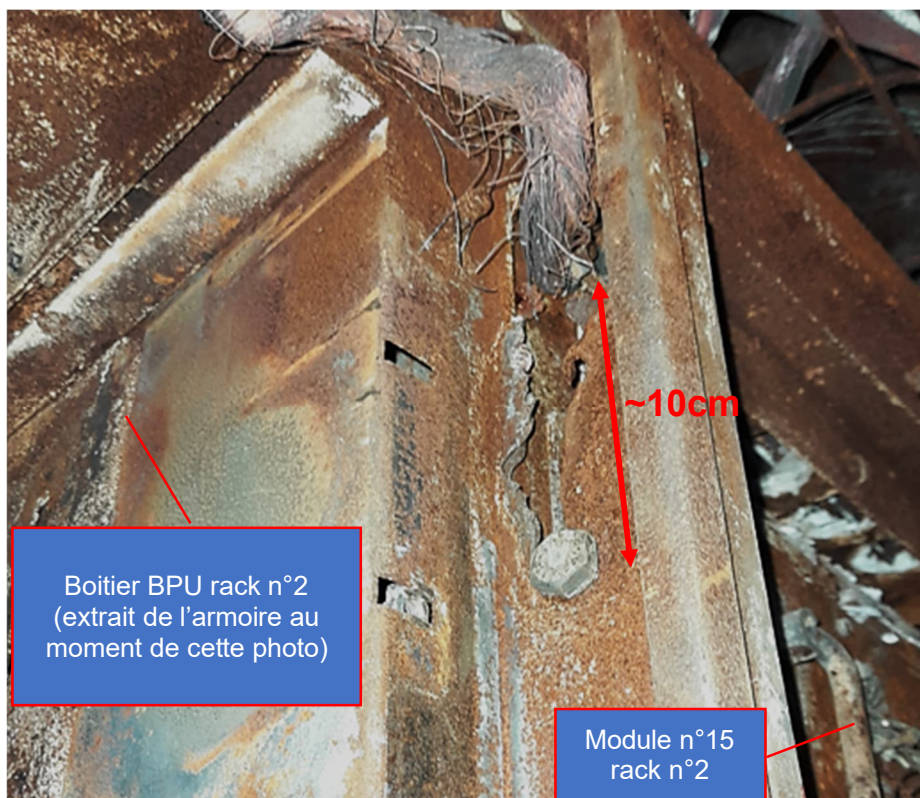
Figure 9 : Passage du busbar entre le module n°15 et le boîtier BPU, au sein du rack n°2

Cette hypothèse, basée sur les mesures électriques, peut être corrélée avec les observations réalisées sur site lors de notre visite du 1^{er} décembre 2021 : nous y avons relevé que le trou permettant le passage du busbar reliant le module n°15 au boîtier BPU avait été sensiblement agrandi (environ 10 cm) sur sa partie inférieure (Figure 9).

Une telle « découpe » du châssis peut avoir été provoquée par un arc électrique entre le busbar (polarité la plus élevée du rack n°2) et le châssis métallique. Dans cette hypothèse, il n'est malheureusement pas possible de connaître avec certitude l'enchaînement chronologique des faits : cet arc électrique peut être l'une des causes de l'établissement du courant sortant du rack n°2 au début de l'incident ; mais il peut également être une conséquence de l'incendie, qui a pu déformer le busbar et en dégrader son isolant, engendrant ainsi cet arc électrique. A ce stade, nous retiendrons **la possibilité d'un arc électrique entre la polarité positive du rack n°2 et le châssis métallique**, possibilité n'expliquant pas à elle-seule le passage du courant du rack n°2 vers le rack n°3.

Un défaut d'isolement entre le busbar reliant le module n°15 au boîtier BPU a pu engendrer un arc électrique entre la polarité positive du rack n°2 et son châssis métallique, en amont du fusible.

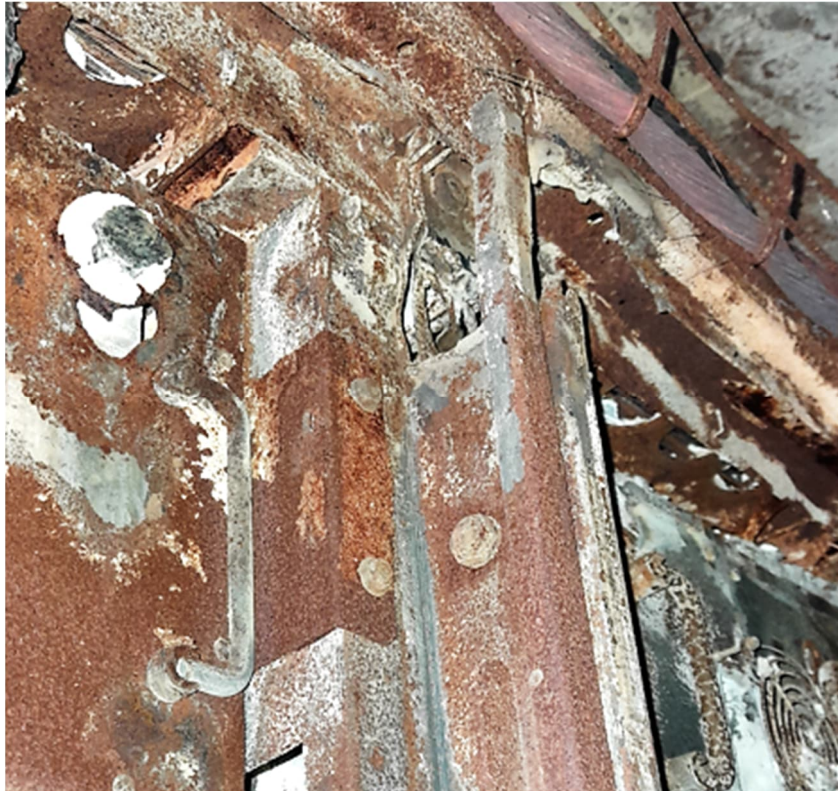
Figure 10 : Passage du busbar entre le module n°15 et le boîtier BPU, au sein du rack n°3

Pour comparaison, la Figure 10 montre le même trou de passage de busbar, mais au sein du rack n°3 : le rectangle initial est quasiment intact.

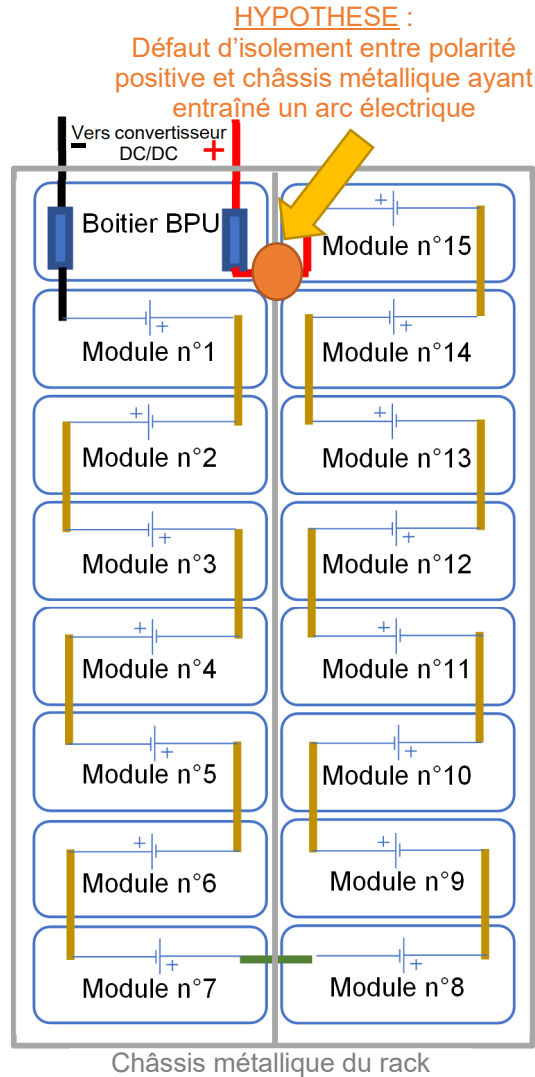
Figure 13: localisation de la supposée défaillance au sein du rack n°2

Cet arc électrique, par les rayonnements électromagnétiques qu'il induit, a pu perturber les mesures de tensions et de températures des cellules du module n°15. Une fois l'arc électrique éteint (courant redevenant nul), les fonctions de mesures de tension cellule et de température du module n°15 ne sont plus perturbées : elles sont redevenues fonctionnelles.

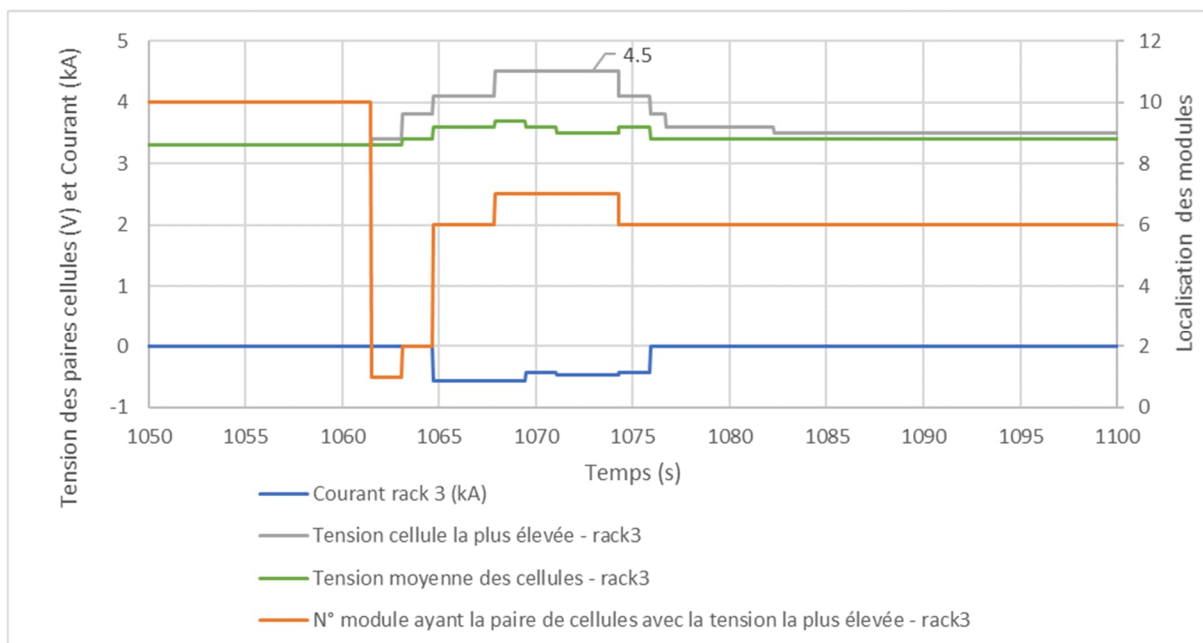
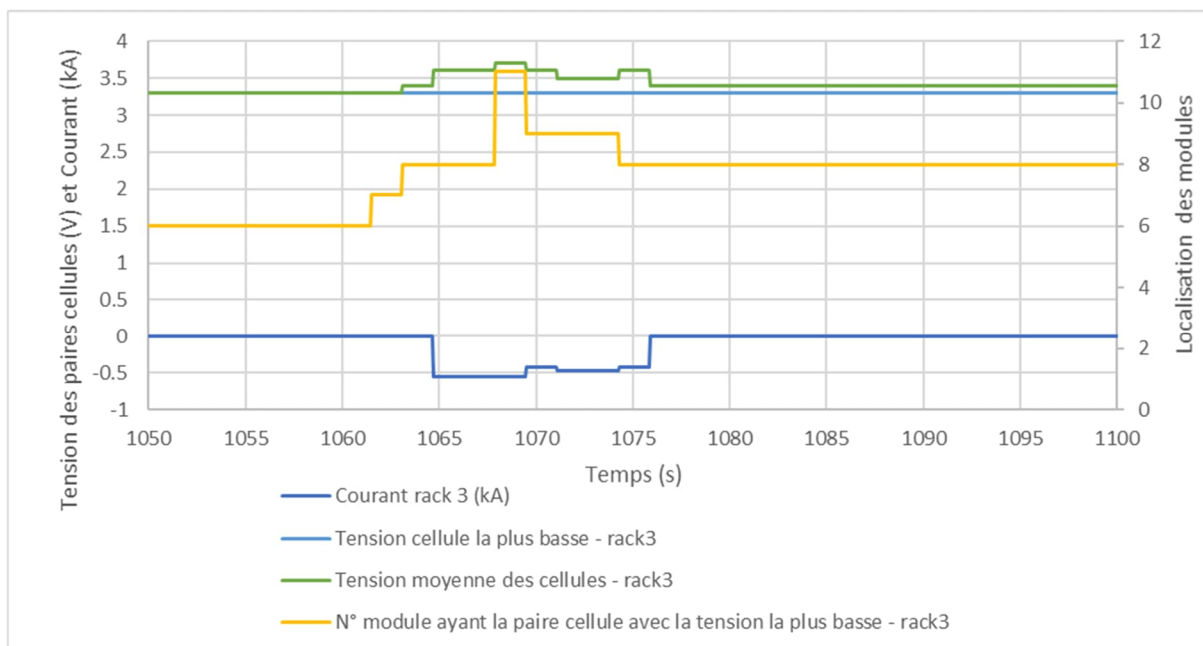
Avant l'apparition du courant entrant dans ce rack n°3, les tensions moyenne, minimale et maximale sont toutes égales : ceci montre un bon équilibrage des cellules Li-ion.

La tension maximale toutes paires de cellules confondues atteint 4,5 V, ce qui excède significativement la tension maximale spécifiée par le fabricant de la cellule (3,65 V). Ainsi, durant une dizaine de secondes, tout ou partie des cellules du rack n°3 ont été exposées à des conditions d'utilisation dépassant leur plage de fonctionnement sûr :

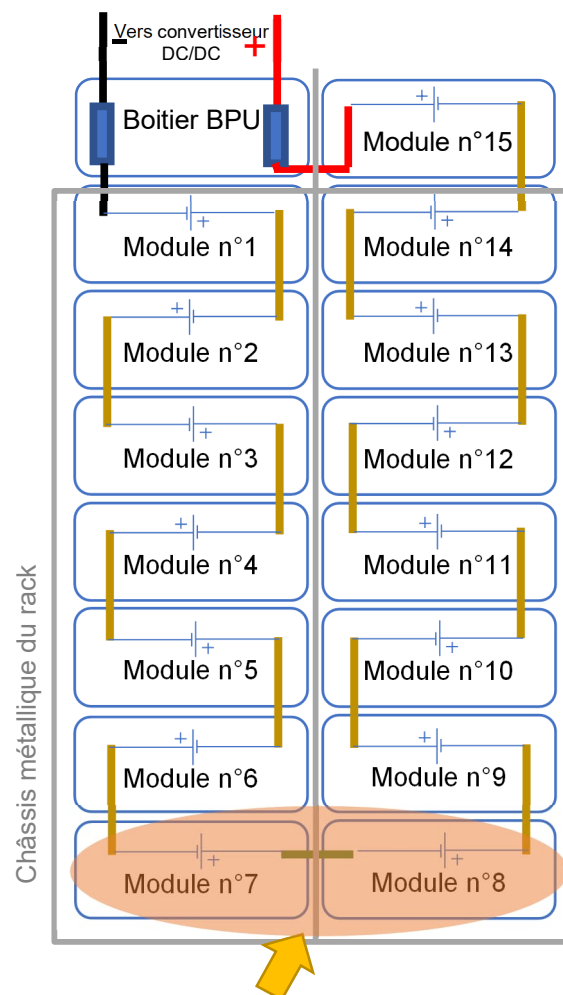
Figure 18: Localisation de la défaillance supposée au sein du rack n°3

La rupture d'une connexion électrique au sein du module n°7, du module n°8, ou entre ces deux modules, a déconnecté les cellules Li-ion des modules n°8 à n°15 du rack n°3. En se rompant, cette connexion électrique a pu rentrer en contact avec le châssis métallique de ce rack (Figure 18).

HYPOTHESE :
Rupture d'une connexion électrique, rentrant ensuite
en contact avec le châssis métallique du rack

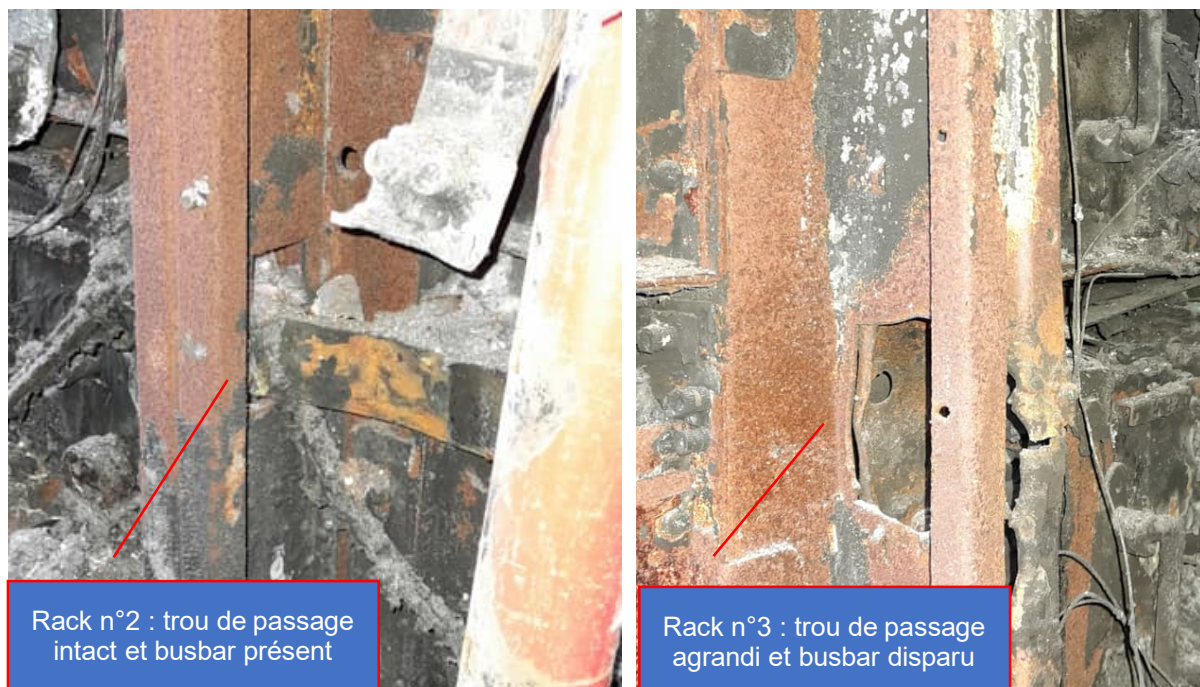
Figure 19: Passage du busbar entre les modules n°7 et 8, au sein du rack n°2 (gauche) et du rack n°3 (droite)

La Figure 19 montre le trou de passage du busbar entre les modules n°7 et n°8 des racks n°2 (photo de gauche) et n°3 (photo de droite). Dans le rack n°2, le rectangle de passage est encore en parfait état, et le busbar est lui-même présent. Cet état est identique pour les racks n°1 et n°4 (présence du busbar et trou de passage de taille normale). En revanche, dans le rack n°3, le trou de passage a été agrandi et il n'y a plus de trace du busbar. Cette différence entre le rack n°3 et l'ensemble des trois autres racks peut laisser penser qu'un défaut électrique a eu lieu dans cette zone du rack n°3.

Toutefois, la dégradation du trou de passage est bien moins évidente que celle constatée au niveau du trou de passage du busbar entre le module n°15 et le boîtier BPU du rack n°2 (Figure 9) : nous ne pouvons cependant pas affirmer avec certitude qu'il s'agit bien de l'endroit de la défaillance.

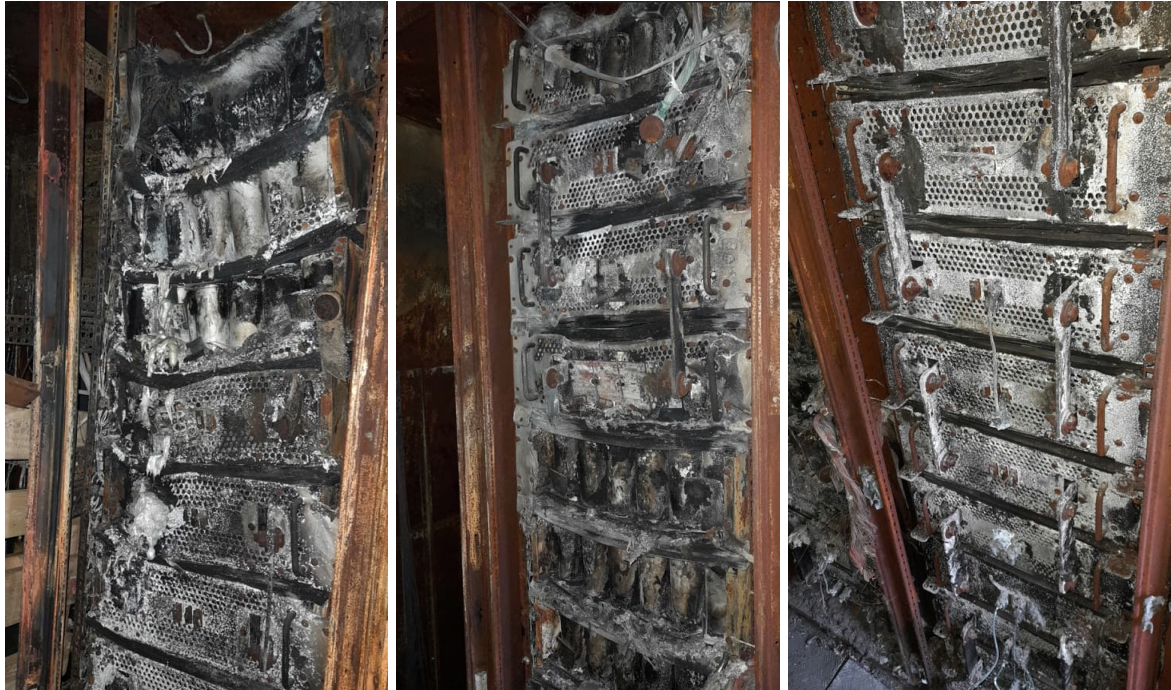
Figure 27: Racks supercondensateurs, du plus proche (gauche) au plus éloigné (droite) de la porte du container

D'après les observations faites sur site, la puissance du feu semble avoir été bien supérieure à l'entrée du container (côté porte) qu'au fond. La Figure 27 illustre ces observations sur les racks supercondensateurs, dont la combustion est bien plus avancée côté porte que du côté opposé du container.

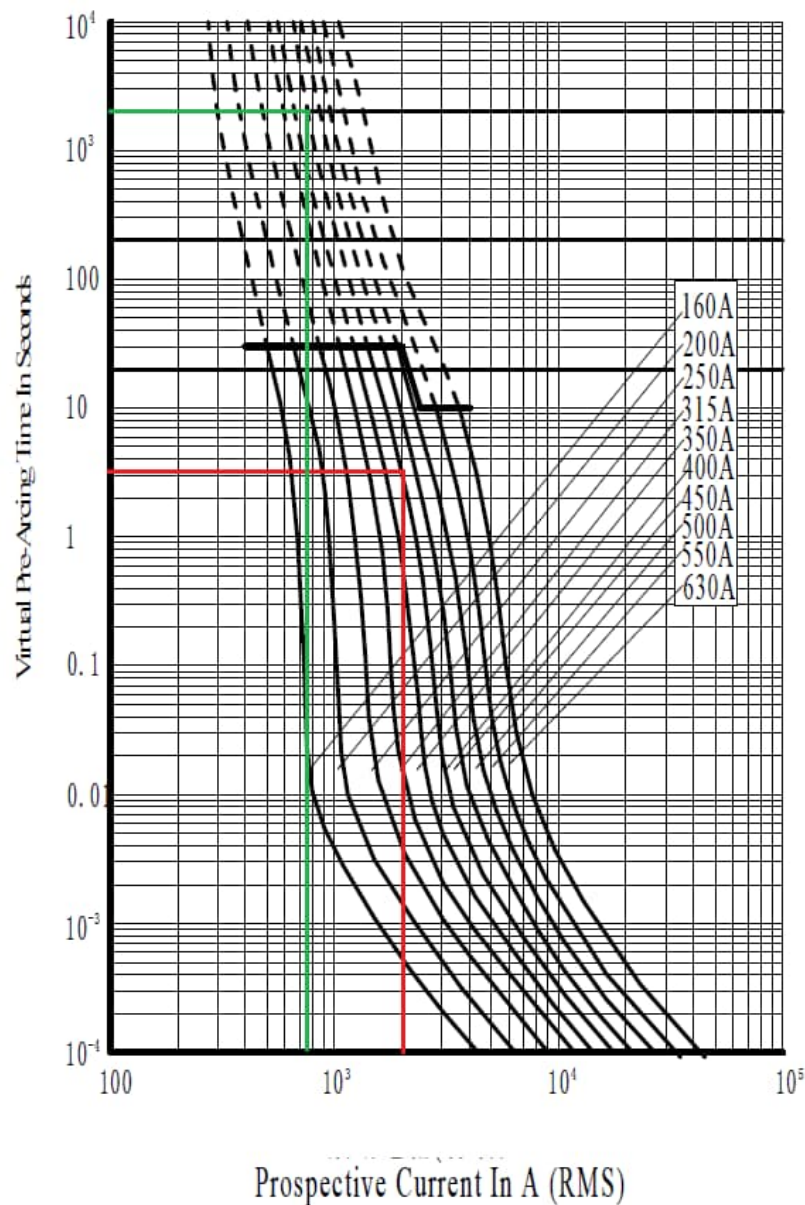
Figure 28: Temps de pré-arc en fonction du courant circulant dans les fusibles des racks batterie – extrait de la spécification technique du fabricant

Les fusibles présents dans les boîtiers BPU ont un calibre de 400 A. Leur temps de pré-arc en fonction du courant est présenté sur la Figure 28.

La spécification du fabricant des cellules Li-ion précise que le pic de courant supporté en charge par une paire de cellules montées en parallèle est de 750 A, pour une durée maximale de 10 s. Même si les données du fusible sont des ordres de grandeur (le type de charge n'étant pas spécifié dans sa datasheet), le fusible ne semble pas être en mesure de couper suffisamment rapidement un sur-courant pour éviter la dégradation des cellules Li-ion : le temps de pré-arc de ce fusible atteint 2000 s pour un courant de 750 A_{RMS}.

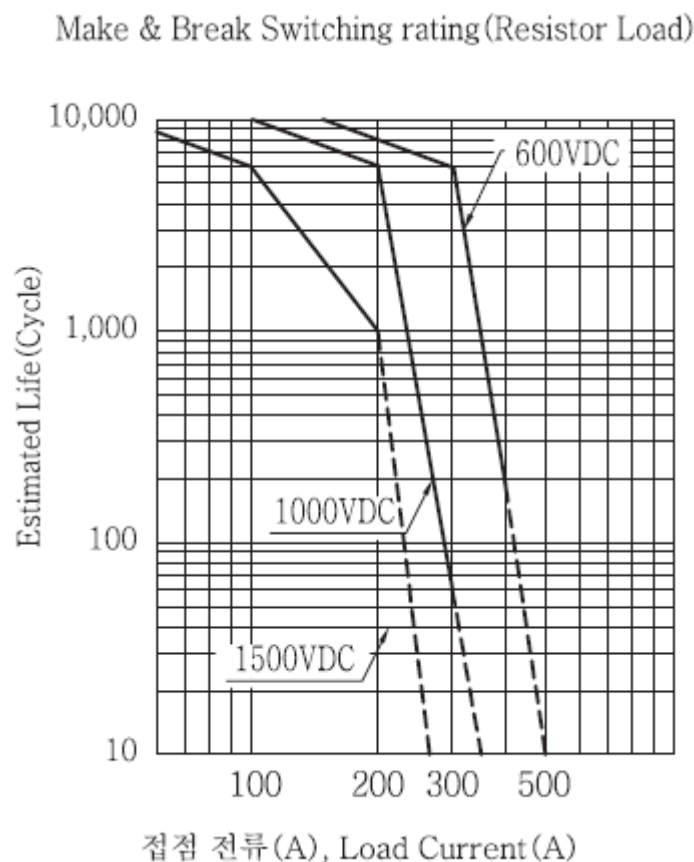
Figure 29: Courant maximum que le contacteur est capable d'ouvrir – extrait de la spécification technique du fabricant

Toutefois, la spécification technique de ce contacteur précise que le courant à interrompre ne doit pas excéder 500 A (Figure 29).

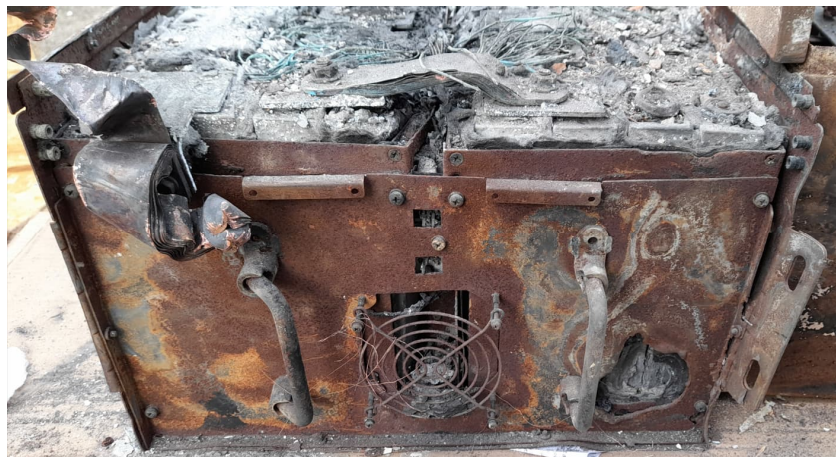
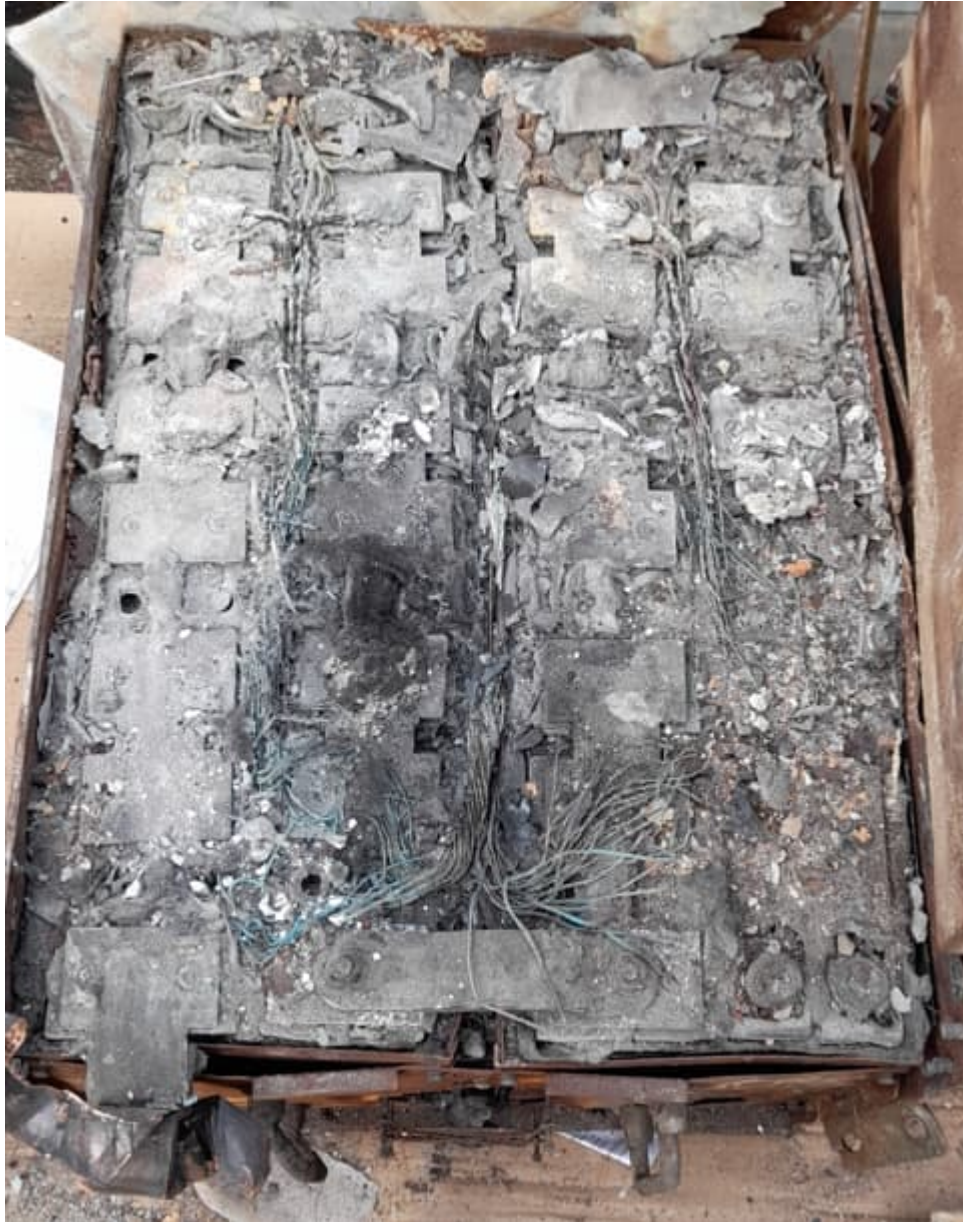
Le module n°1 du rack batteries n°2 a pu être ouvert sur site le jour de la visite. La Figure 31 présente l'état intérieur de ce module : toutes les cellules Li-ion semblent avoir complètement brûlé. On distingue également sur cette photo les événements de sécurité des cellules Li-ion qui se sont ouverts, sous l'effet de leur montée en pression interne.

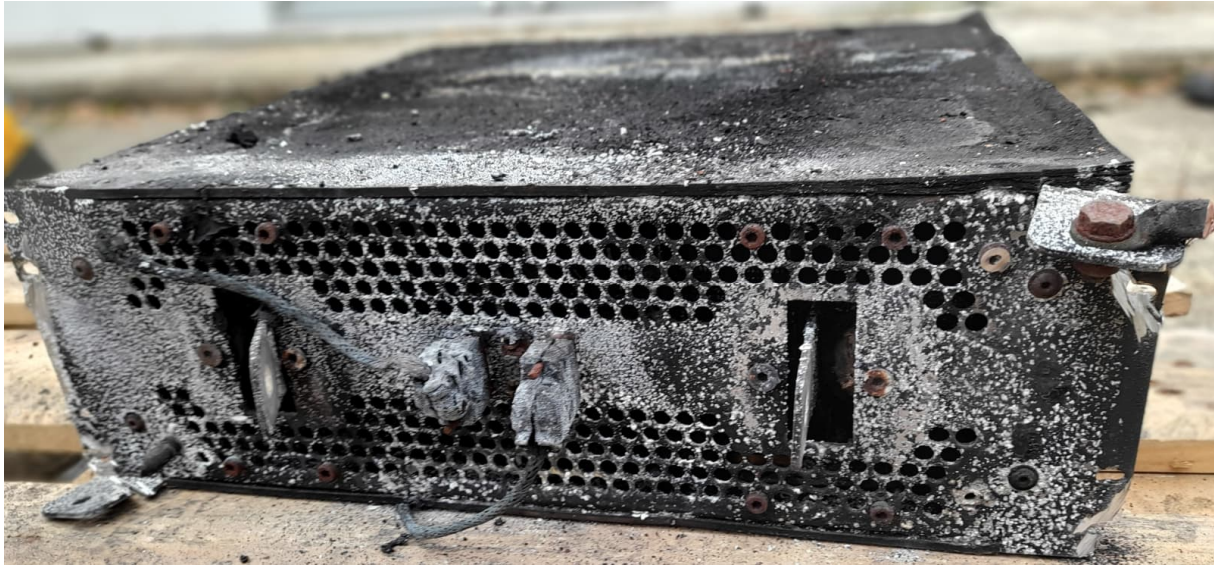
Figure 32: Prélèvement du module supercondensateurs

L'observation de ce module de l'extérieur permet de supposer que ses supercondensateurs n'ont pas brûlé : ils semblent encore scellés (pas de trace d'ouverture par surpression). Par ailleurs, les composants étaient encore présents sur la carte électronique de ce module : ceci laisse penser que la température n'a pas excédé sensiblement la température de fusion de l'alliage d'étain utilisé pour la soudure de tels composants électroniques sur leur circuit imprimé (environ 250 °C).
