Ineris - 208731 - 2743943 – v3.0

18/11/2022

**Appui à l'expertise dans le cadre de  
l'enquête ouverte par le BEA sur le site  
industriel d'Air Liquide de Mitry-Mory (77)**

BEA-RI

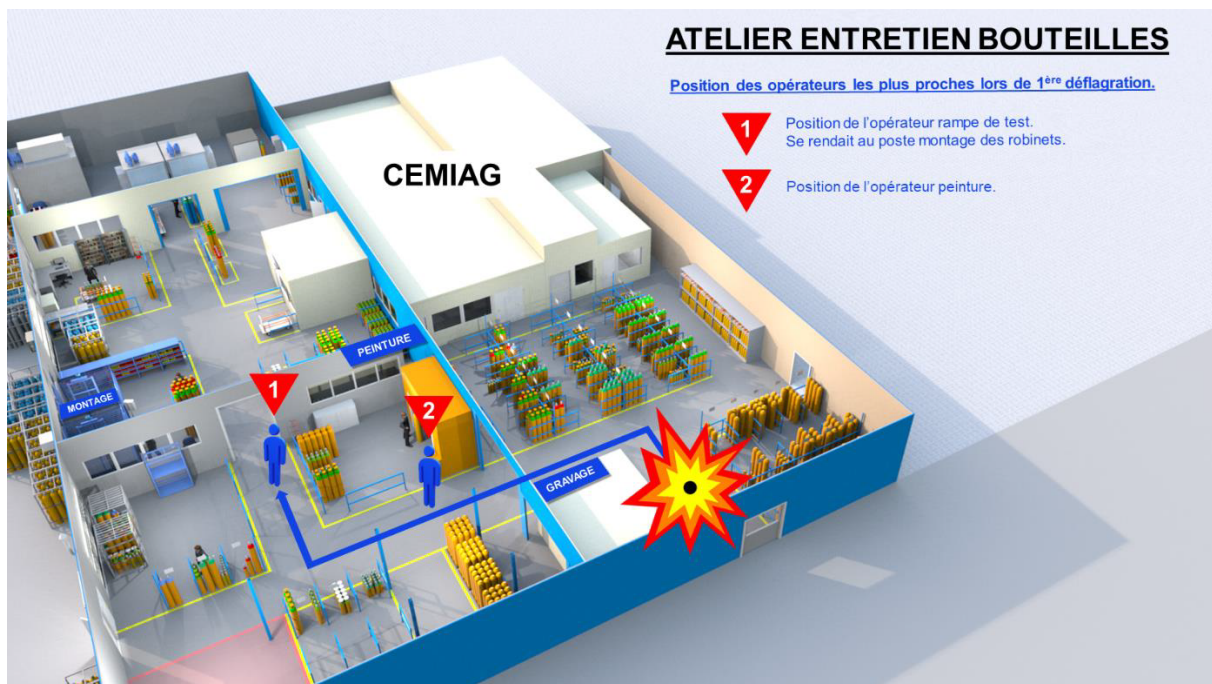
Figure 1 : Schéma du lieu des explosions dans l'AEB issu d'un document de la CGT

Le poste sur lequel s'est produit l'accident sert à tester l'étanchéité des bouteilles après montage des robinets. Il est constitué de deux rampes distinctes :

- Une rampe basse pression azote 25 bars pour les bouteilles acier tôlees ;
- Une rampe haute pression azote 275 bars pour les bouteilles alu et acier.

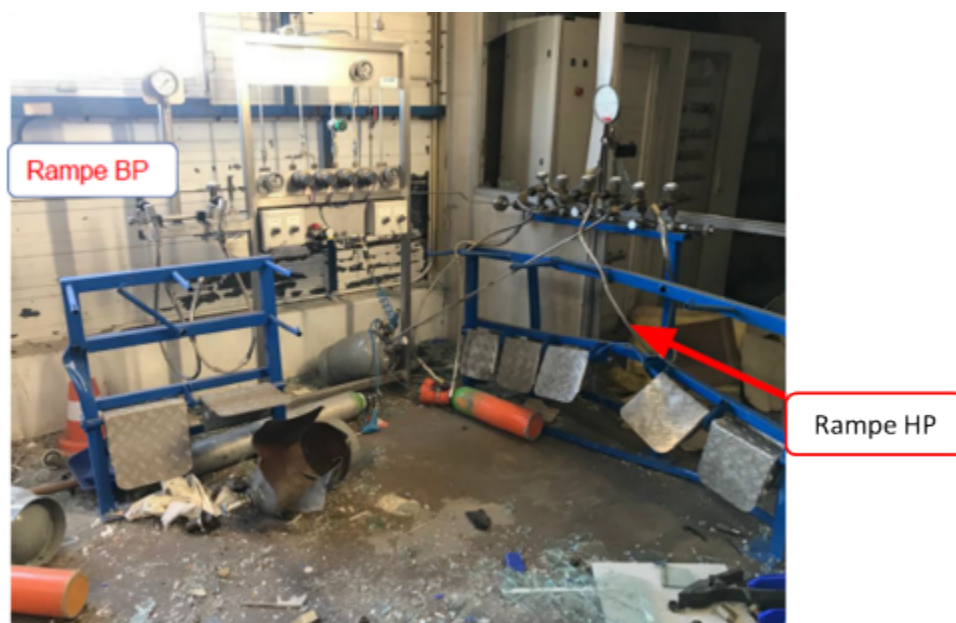
- Endommagement de la rampe et de son environnement, dont l'atelier de gravure.
- 3 bouteilles éclatées.
- Le plafond perforé
- Vitres cassées.

Figure 2 : rampes de test BP et HP après l'explosion

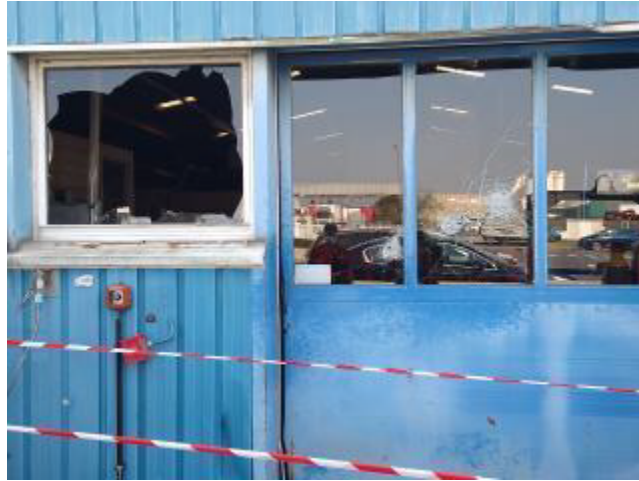
*Figure 6 : Entrée AEB coté banc de test*
