Ineris - 204864 - 2742399 - v1.0

08/07/2022

**Investigations complémentaires sur l'incendie
du container de batteries et
supercondensateurs de Perles-et-Castelet -
Réponses au BEA-RI**

BEA-RI

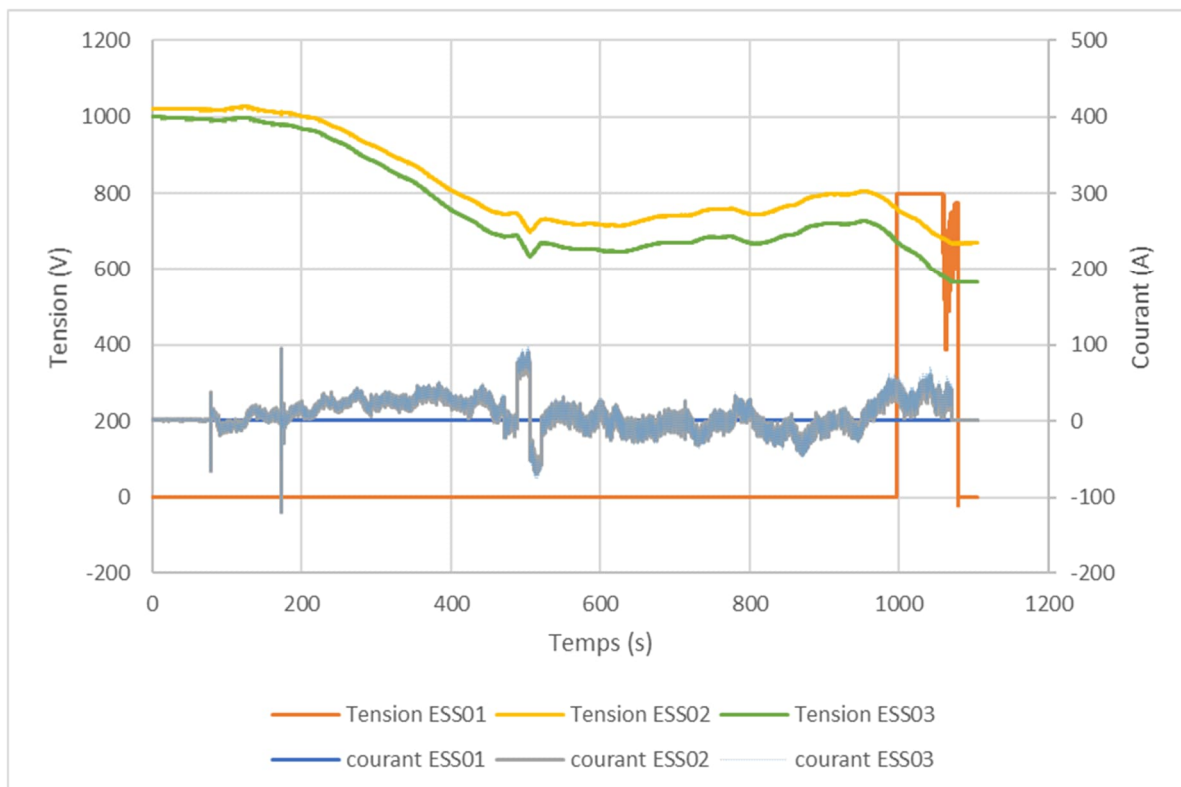
Figure 3: Tensions et courants des racks batteries (ESS01) et racks supercondensateurs (ESS02 et ESS03) avant et au début de la défaillance

Ce graphique confirme la description des évènements réalisés au §4.1. Les racks supercondensateurs ESS02 et ESS03 sont bien connectés au réseau électrique : la tension à l'entrée des convertisseurs DC/DC n°2 et n°3 évolue (courbes jaune et verte), et un courant compris entre -120 A et 100 A circule (courbes grise et bleu clair – ces deux courbes étant quasiment superposées). **Ces racks supercondensateurs ne présentent donc aucun signe de dysfonctionnement sur ce graphique : ils n'ont a priori pas participé directement à l'initiation de l'incendie.**

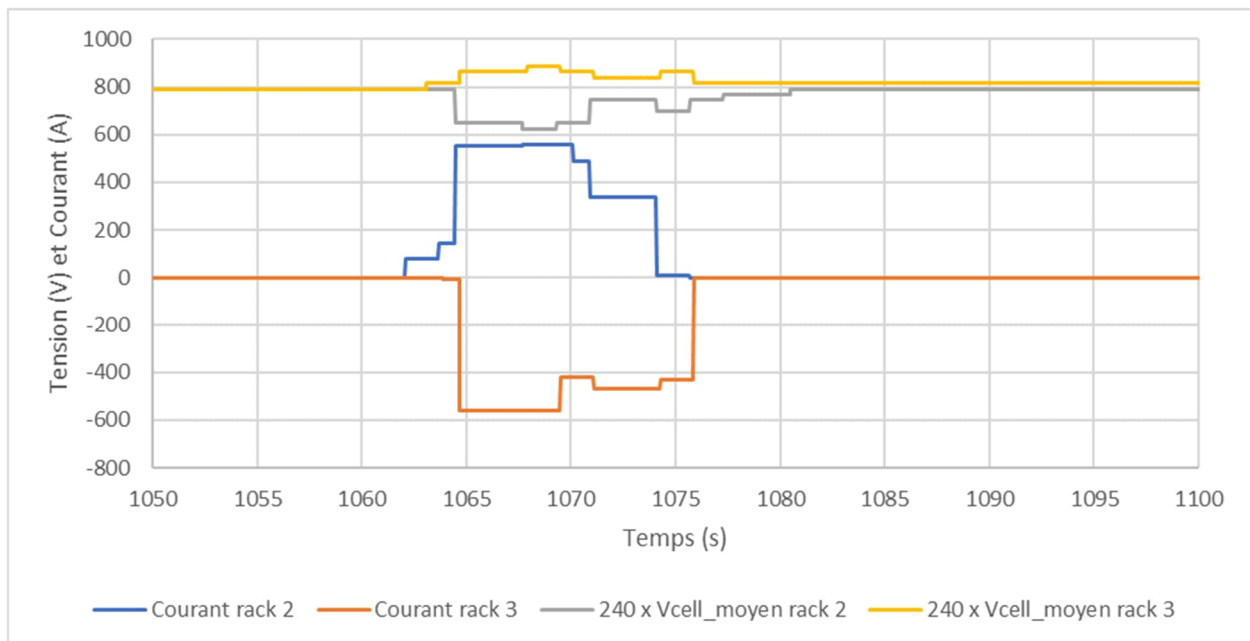
Figure 6 : Courants des racks batterie n°2 et 3 et tensions reconstituées de ces racks au moment de la défaillance

Même si la fréquence d'échantillonnage et la précision de ces tensions rack reconstituées sont faibles, ce graphique met également en évidence :

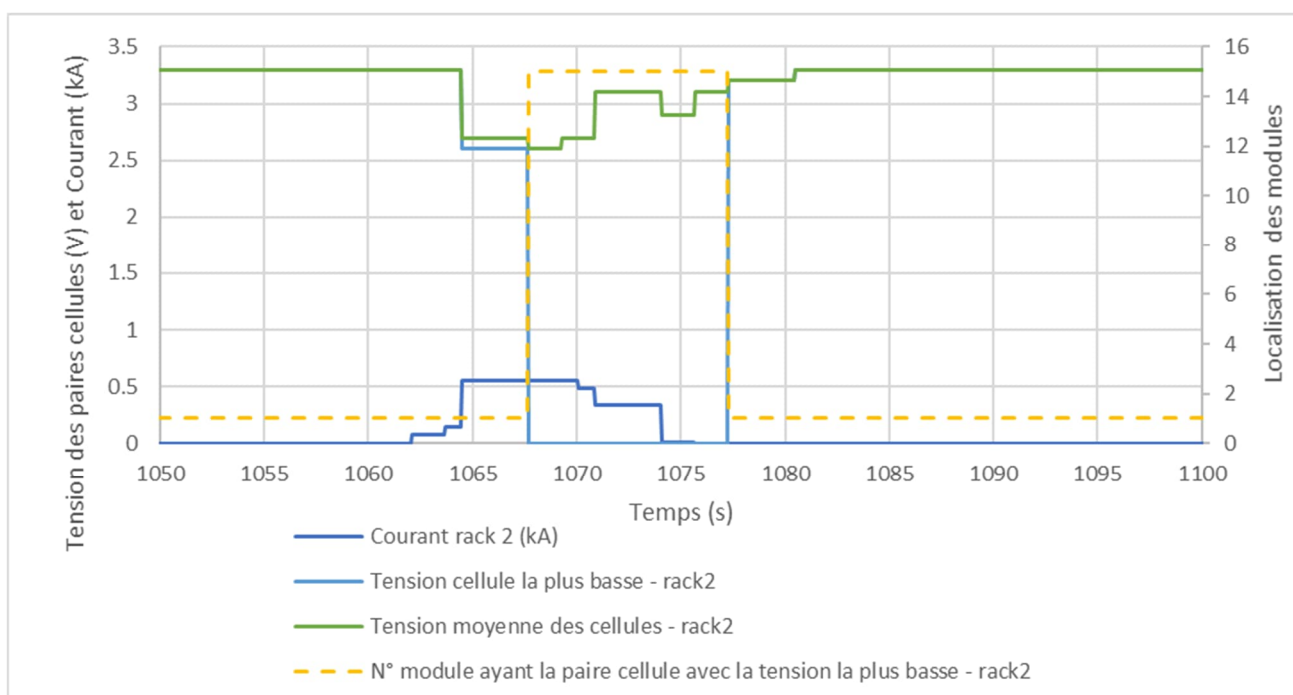
Figure 8 : Tension minimale des paires de cellules du rack n°2 et localisation de cette paire de cellules

Avant l'apparition du courant sortant du rack n°2, les tensions moyenne, minimale et maximale sont toutes égales : ceci montre un bon équilibrage des cellules.

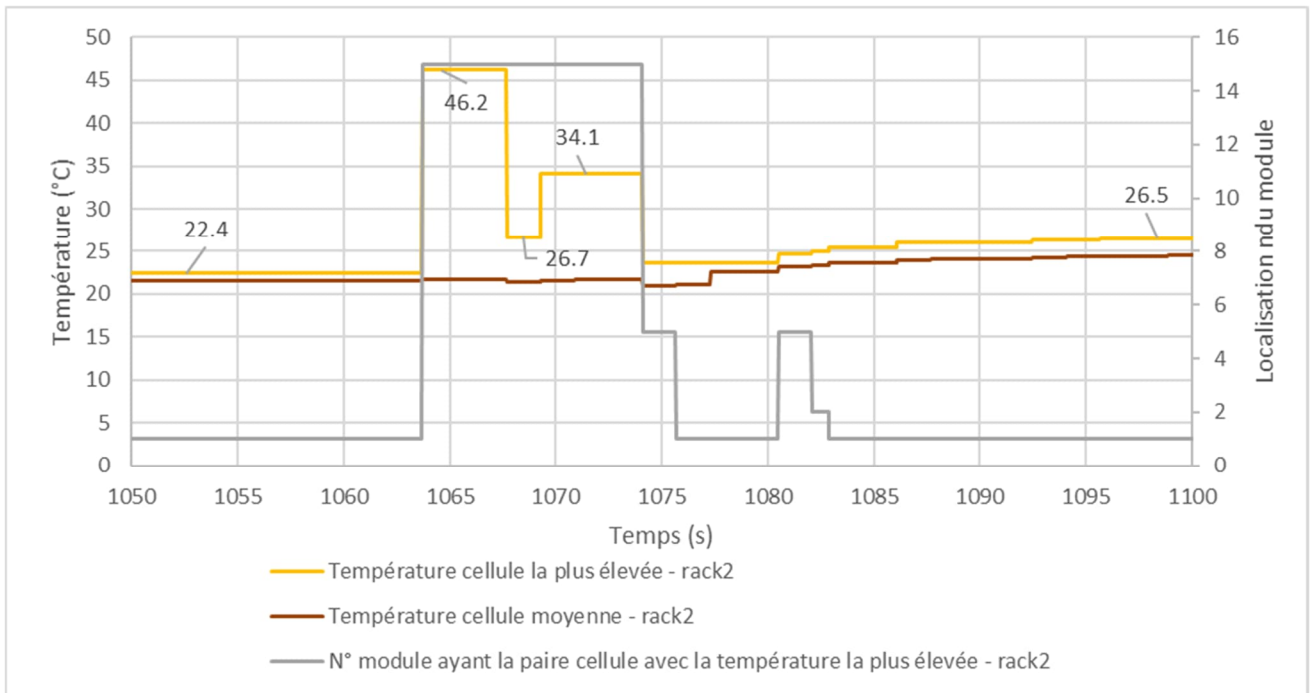
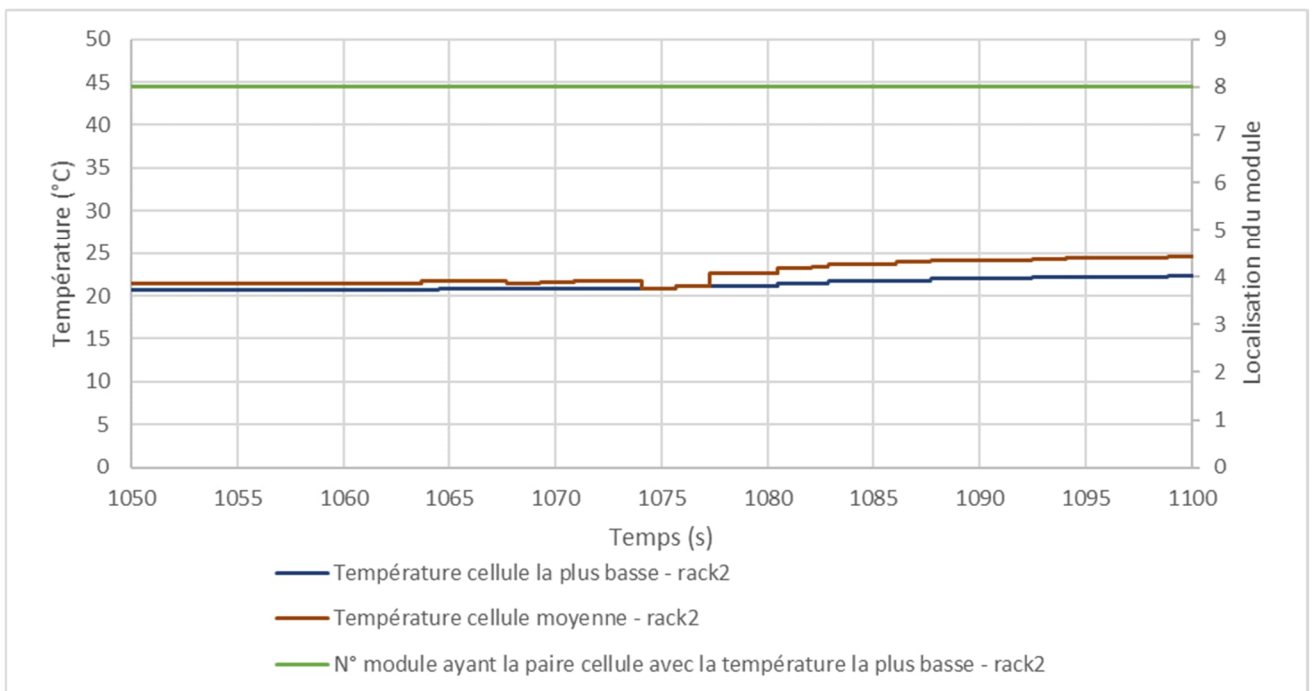
Figure 11 : Température maximale des paires de cellules du rack n°2 et localisation de cette paire de cellules

Figure 12 : Température minimale des paires de cellules du rack n°2 et localisation de cette paire de cellules

Ces courbes montrent un échauffement moyen modéré des paires de cellules du rack n°2, de seulement 3 K. La température minimale, toutes cellules confondues, augmente également très légèrement, d'environ 2°C.

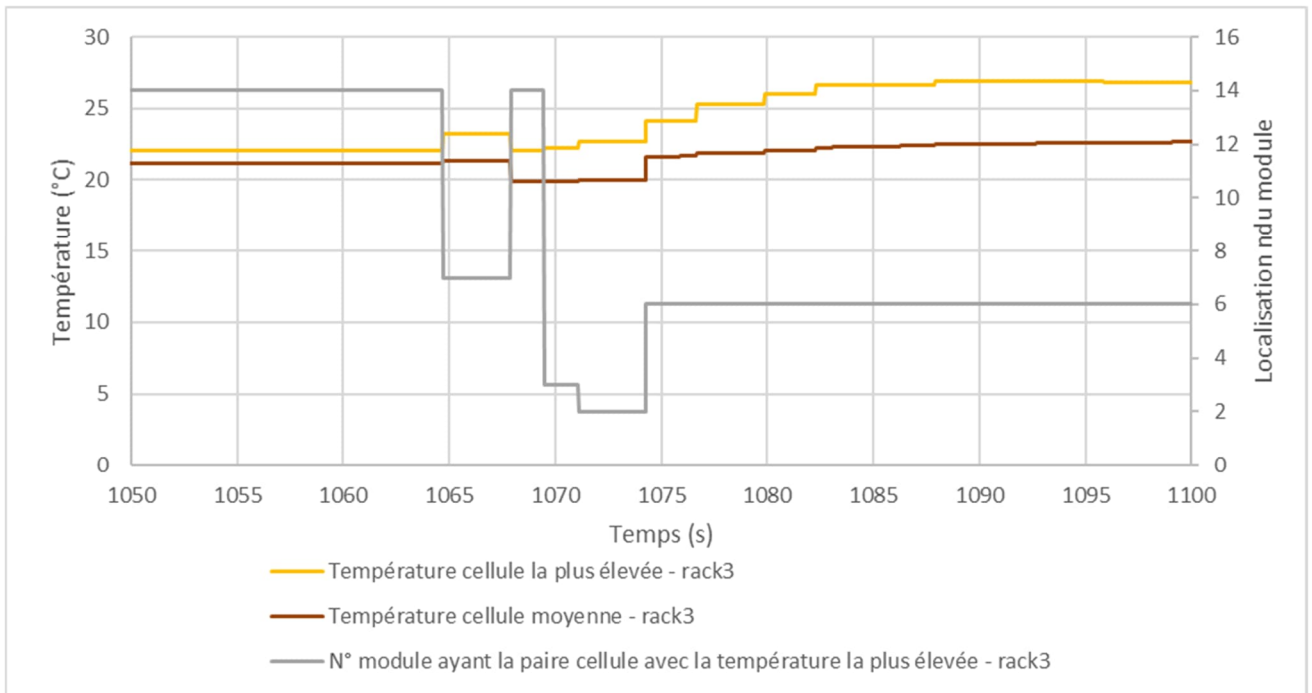
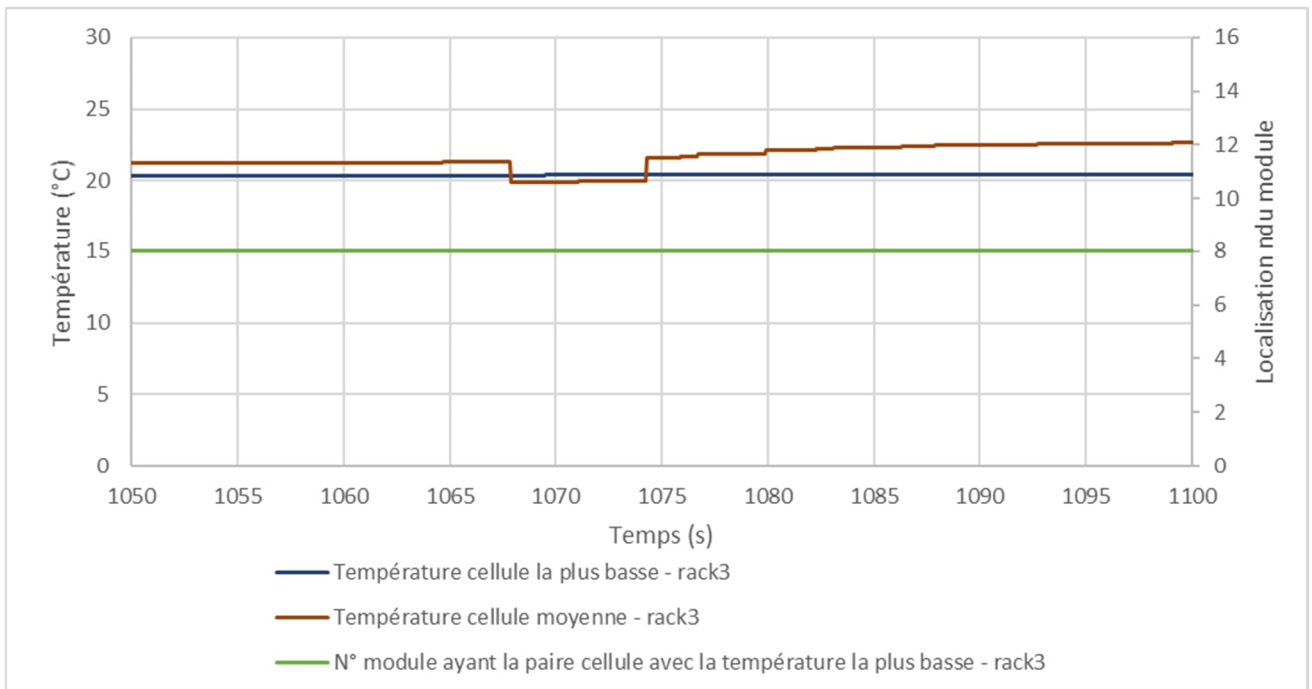
Figure 16: Température maximale des paires de cellules du rack n°3 et localisation de cette paire de cellules

Figure 17: Température minimale des paires de cellules du rack n°3 et localisation de cette paire de cellules

La température moyenne des cellules présente une tendance à l'échauffement de l'ordre de 1,5°C.

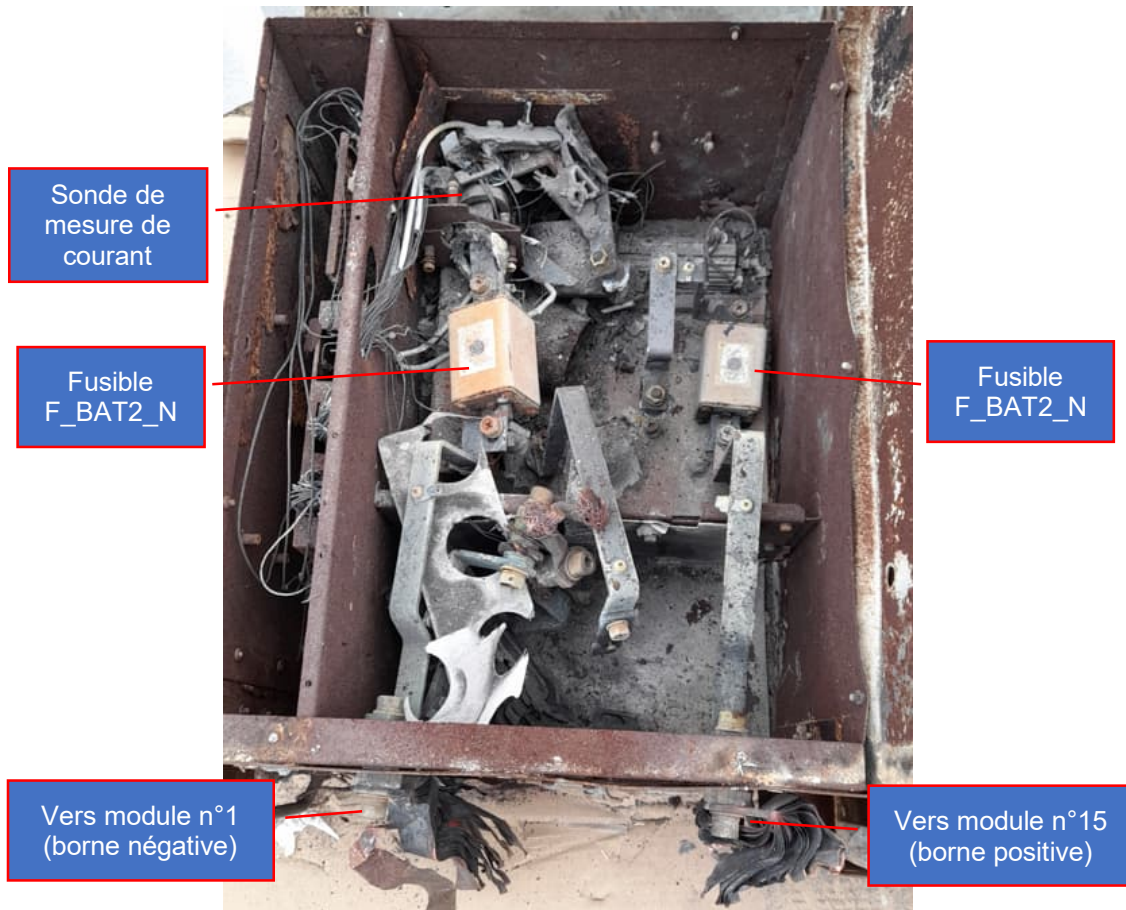
Figure 20: Boîtier BPU extrait du rack n°2

Les deux fusibles F_BAT2_N et F_BAT2_P du rack n°2, ainsi que le fusible F_BAT3_P du rack n°3 ne se sont donc pas ouverts durant le pic de courant traversant ces racks.

La Figure 20 permet également de relever le positionnement de la sonde de mesure de courant : celle-ci mesure le courant circulant dans la connexion négative du rack. Le courant circulant dans la connexion positive d'un rack n'est donc pas connu. En fonctionnement normal, ces deux courants sont égaux. Mais dans l'hypothèse d'un défaut d'isolement au sein du module n°15 du rack n°2, ou encore de la déconnexion au sein des modules n°7 ou n°8 du rack n°3, le courant circulant dans la connexion positive de ces deux racks a pu être nul. Ceci pourrait d'ailleurs expliquer pourquoi les fusibles F_BAT2_P et F_BAT3_P ne se sont pas ouverts : il est possible que ces deux fusibles n'aient pas été traversés par le courant sortant du rack n°2 et entrant dans le rack n°3.

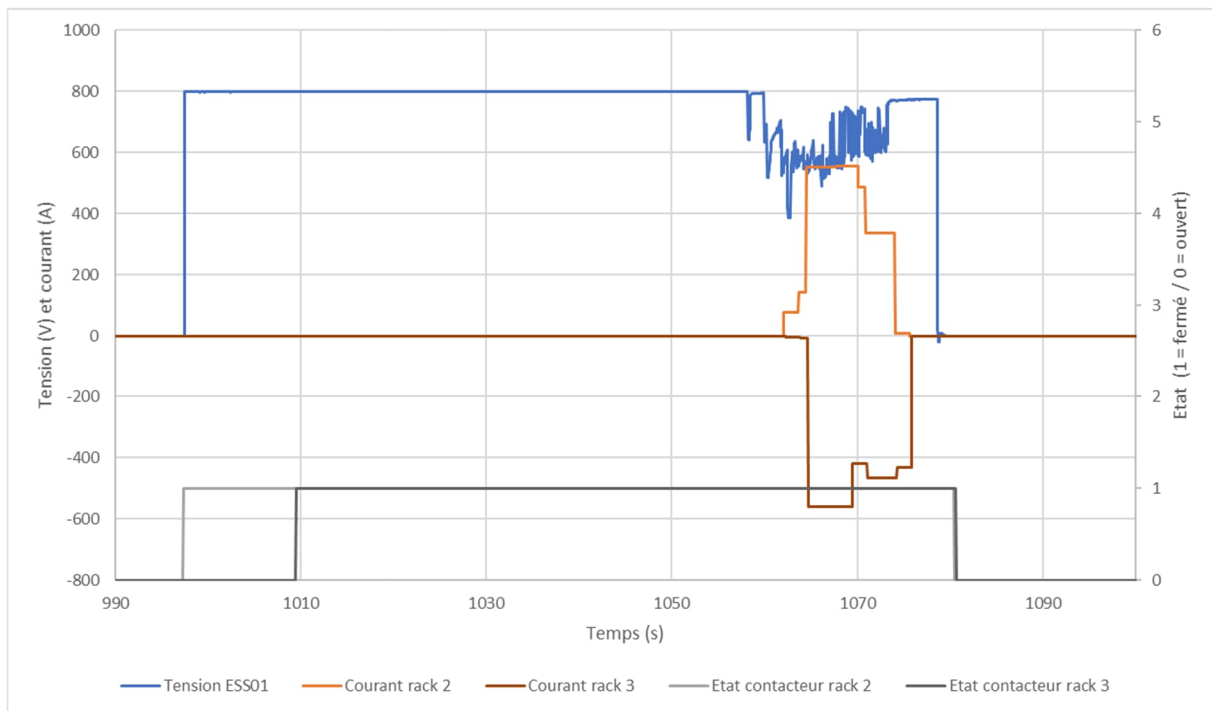
Figure 22: Etat des contacteurs des racks n°2 et n°3

Comme évoqué précédemment dans ce document, les contacteurs des racks n°2 et n°3 sont restés tous les deux fermés quelques dizaines de secondes avant l'apparition des anomalies sur les signaux électriques : les racks n°2 et n°3 étaient donc mis en parallèle, et ne présentaient pas de signe de dysfonctionnement.

Mais une fois le courant redescendu au-dessous du pouvoir de coupure du contacteur, cinq secondes ont été nécessaires avant que le contacteur ne s'ouvre. Même si ceci n'a a priori pas eu d'impact sur la suite des événements, un tel délai peut paraître long compte tenu des débits actuels des bus de communication et de la puissance des électroniques de traitement.

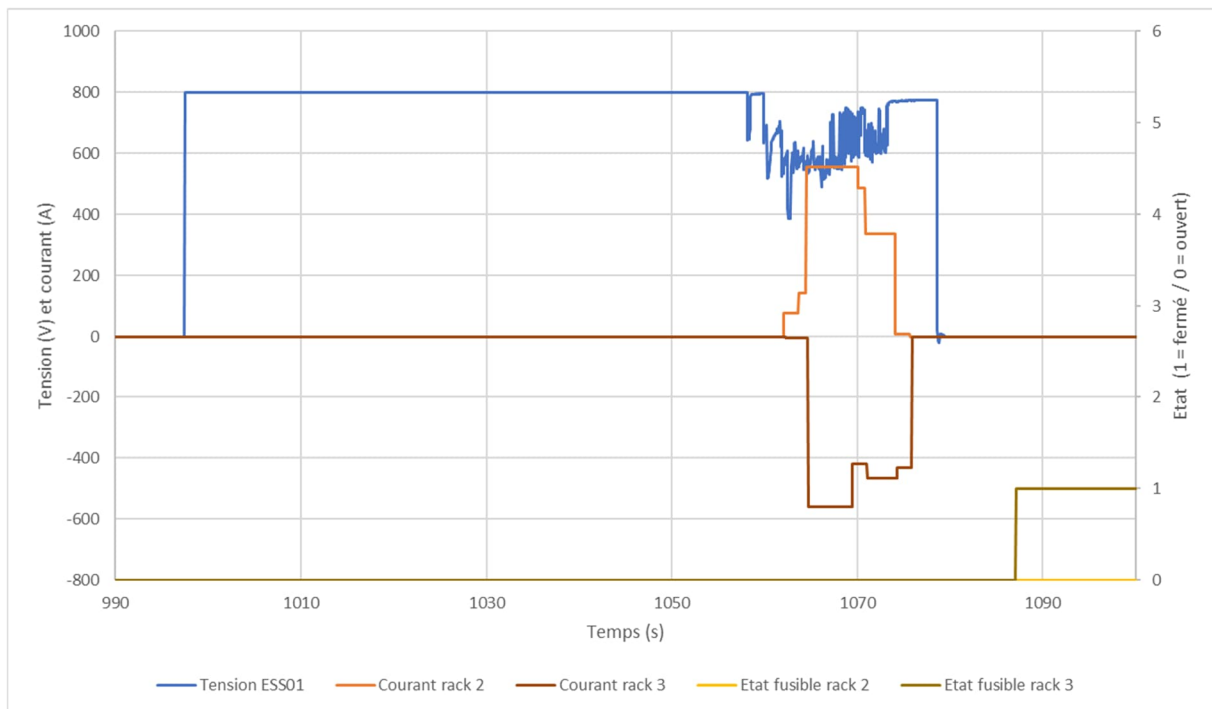
Figure 23: Etat des fusibles des racks n°2 et n°3

Seul le rack n°3 a vu son (ou ses) fusible(s) s'ouvrir (l'état des deux fusibles d'un même rack étant agrégé en une seule information, il n'est pas possible de savoir ici si un seul ou les deux fusibles se sont ouverts). Ceci est conforme aux mesures de l'état des fusibles réalisées lors de notre visite sur site (cf. §4.6).

Cependant, l'ouverture du fusible est enregistrée à $t = 1087$ s, c'est-à-dire 22 s après l'apparition d'un courant dépassant 560 A dans les racks n°2 et n°3, et 11 s après la fin de ce pic de courant. Selon INGETEAM, l'état de ces fusibles est mesuré par la différence de tension entre l'amont et l'aval des fusibles : la présence de capacités de part et d'autre du fusible peut rendre ce type de mesure très peu réactive, ce qui peut expliquer le délai de détection constaté. Des fusibles avec report instantané de leur état existe et auraient pu permettre d'obtenir une mesure immédiate de l'état de chaque fusible.

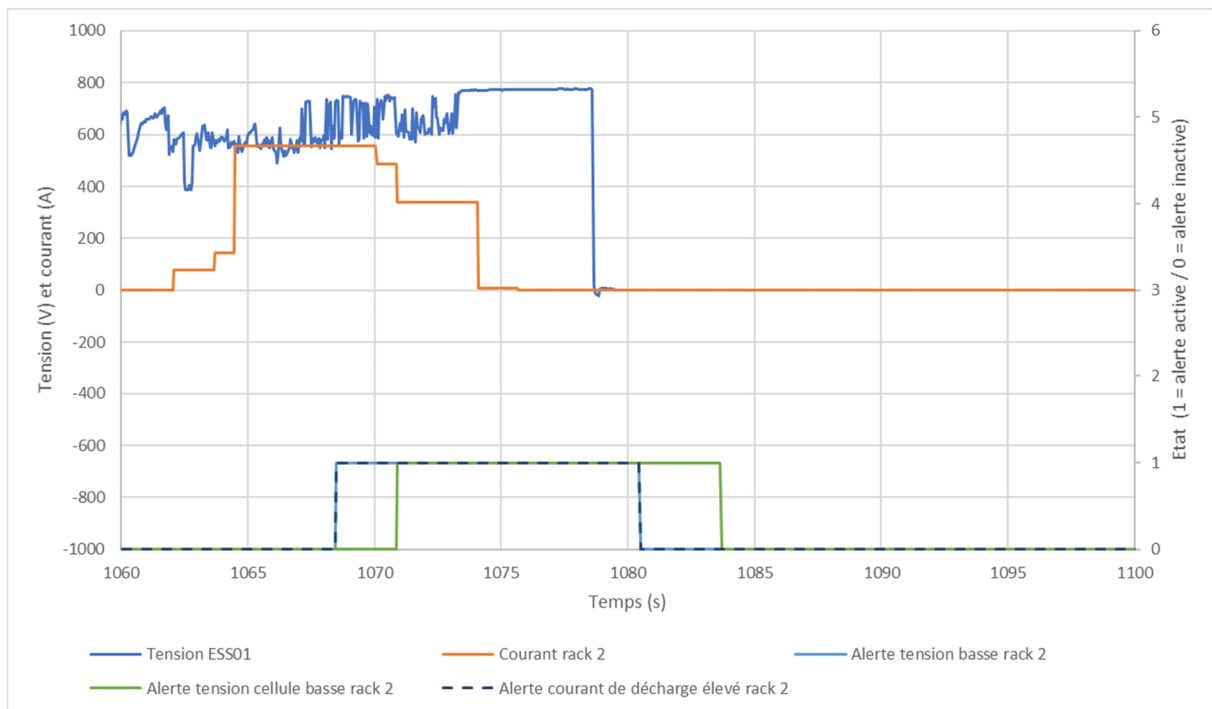
Figure 24 : Alertes relevées sur les mesures électriques dans le rack n°2

On y retrouve une alerte sur le courant de décharge trop élevé, qui est synchrone de celle sur la tension du rack anormalement basse. Ces deux alertes sont tout à fait cohérentes avec les observations faites jusqu'ici, mais elles sont générées environ 4 s après que le courant ne dépasse 560 A : ce délai semble à nouvelle fois long au regard de la réactivité des systèmes électroniques actuels.

Une troisième alerte est également générée, sur la tension anormalement basse des cellules Li-ion. Ces trois alertes sont bien cohérentes avec l'hypothèse d'une décharge brutale et anormale du rack n°2.

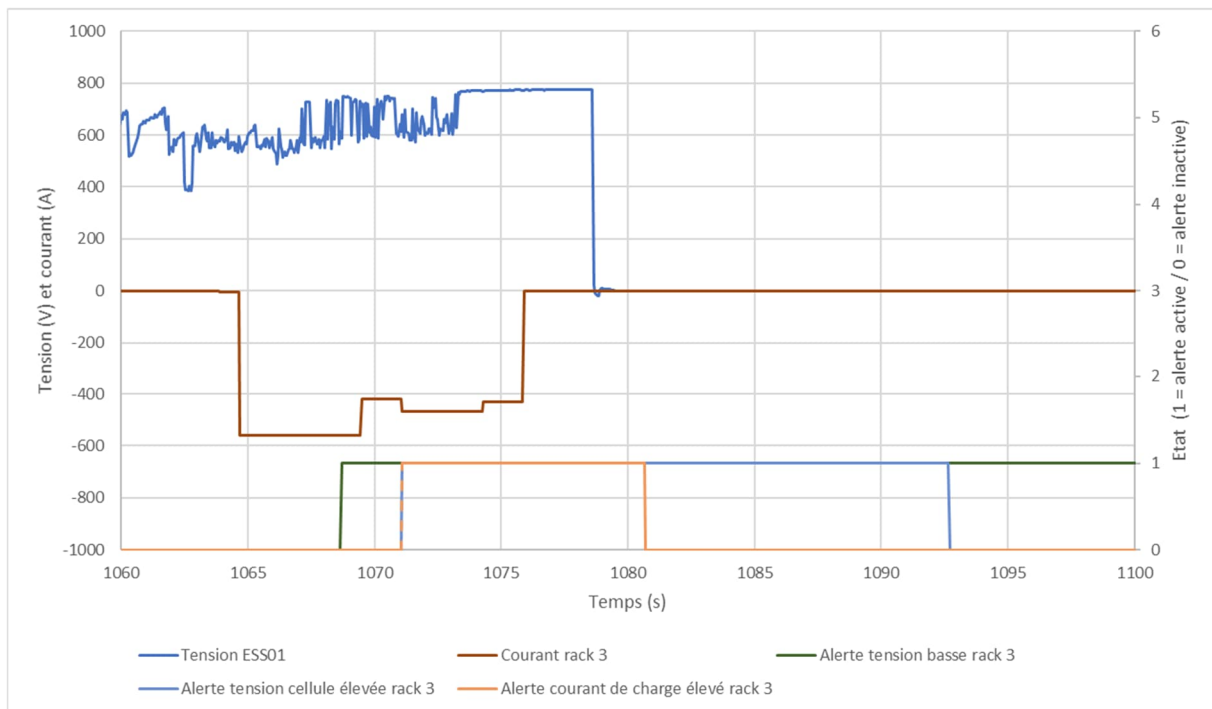
Figure 25: Alerts relevées sur les mesures électriques dans le rack n°3

Les alertes générées ici peuvent paraître surprenantes :

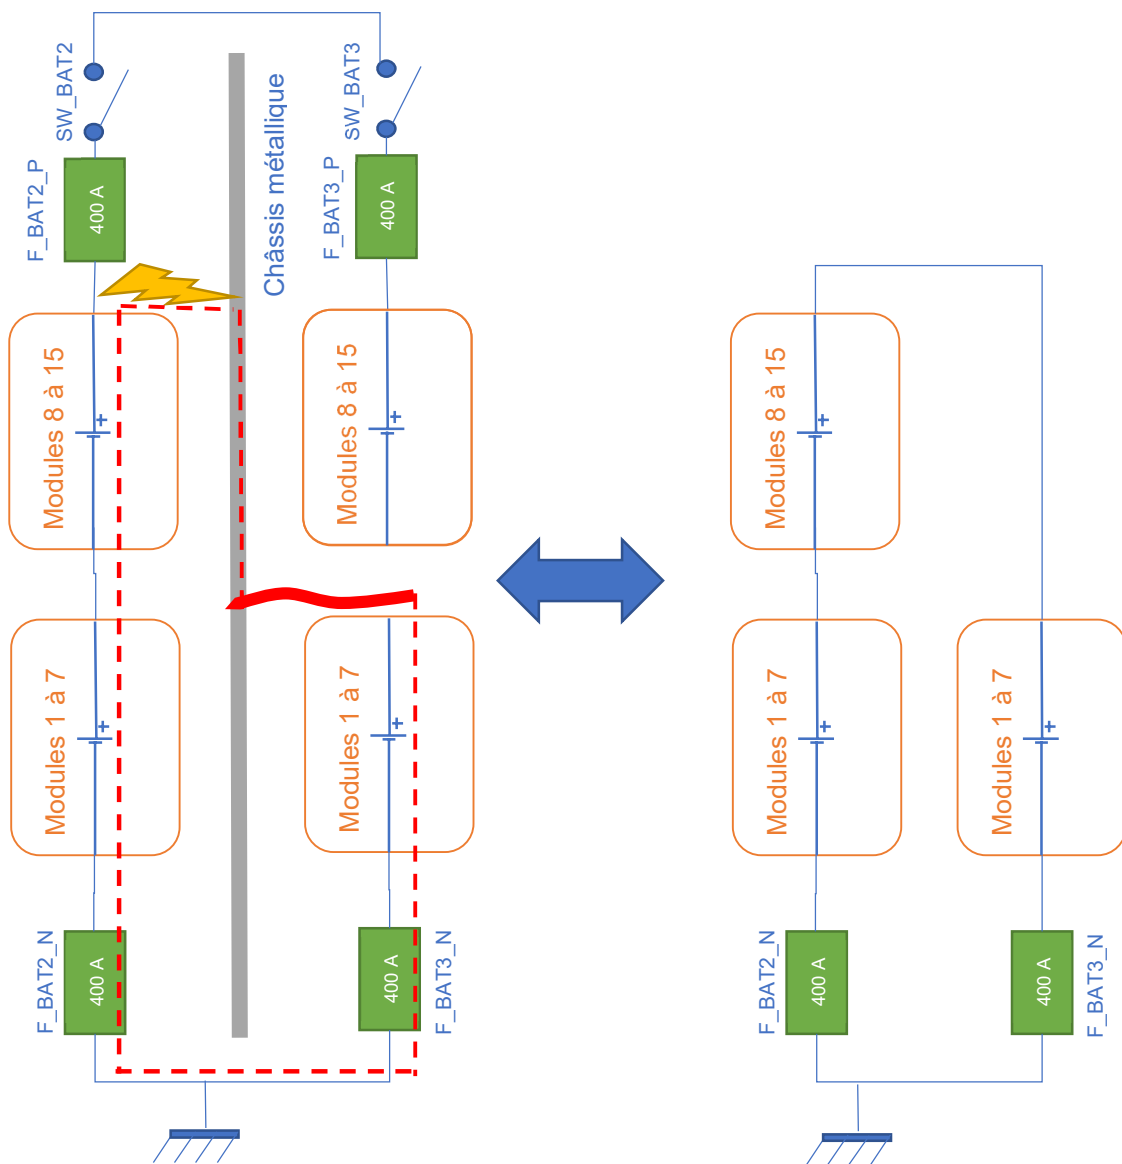
- Défaut n°1 : connexion électrique se trouvant au niveau des modules n°7, n°8 ou entre ces modules qui se serait rompue et serait rentrée en contact avec le châssis métallique du rack n°3 ;
- Défaut n°2 : arc électrique entre le busbar sortant du module n°15 et le châssis métallique.

L'origine de ces deux défauts et leur simultanéité restent inexplicables. L'hypothèse de leur apparition est basée sur le croisement des données électriques, des relevés d'alerte mis à disposition et des observations faites sur site (analyse développée au paragraphe 4 de ce document). L'application de ces deux défauts permet de bâtir une hypothèse de déroulement des événements cohérente avec toutes ces données.

Figure 26: Schéma électrique équivalent des racks batterie n°2 et n°3 après application des hypothèses de défaillance

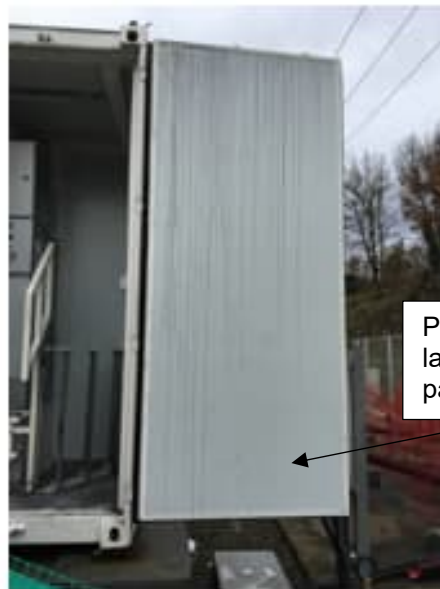
Les zones de prélèvement et les résultats d'analyse sont présentés sur la figure 8. Il ressort de l'analyse de ces prélèvements que certaines parties de la paroi sont largement contaminées par des métaux de type P, F, Li, Cu, Al. Ces données sont en phase avec les précédentes études, mais restent cependant difficiles à exploiter de manière quantitative.

Prélèvement témoin (blanc) réalisé sur la porte du container du dessous qui n'a pas été exposé directement à l'incendie.

Figure 33 : Prélèvements menés après l'incident de Perles-et-Castelet. L'ensemble des résultats sont donnés en µg/g. LQ = Limite inférieure de Quantification.
