Ineris - 208731 - 2743943 – v3.0

18/11/2022

**Appui à l'expertise dans le cadre de  
l'enquête ouverte par le BEA sur le site  
industriel d'Air Liquide de Mitry-Mory (77)**

BEA-RI

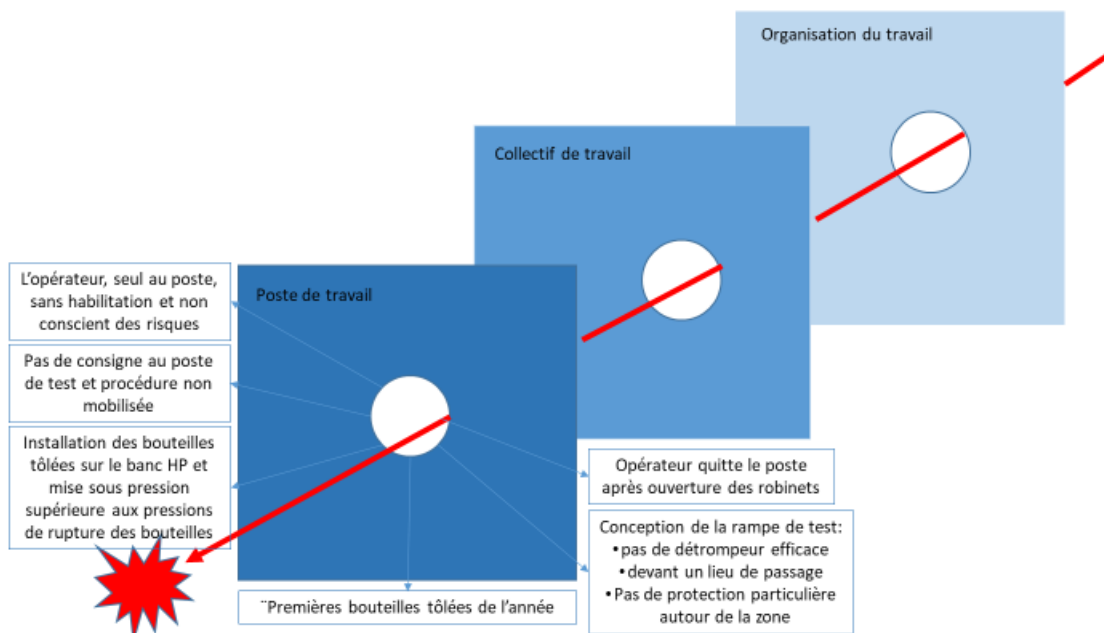
- L'analyse du poste de travail et de la formation de l'opérateur fournissent des éléments explicatifs pour mieux appréhender l'« erreur » ou l'écart constaté a posteriori. En l'absence de connaissance suffisante par manque de formation à ce moment-là de son parcours, en présence d'une procédure partiellement appliquée au quotidien par les équipes (différente version des personnes interrogées concernant le test à l'hélium) et d'une conception non prévue pour limiter les risques de mauvaise manipulation (détrompeur), les conditions étaient réunies pour augmenter les probabilités de cet événement.

La prochaine étape va consister à décrire l'écart de l'opérateur de première ligne à son poste de travail en mobilisant les éléments déjà mentionnés plus haut dans ce rapport :

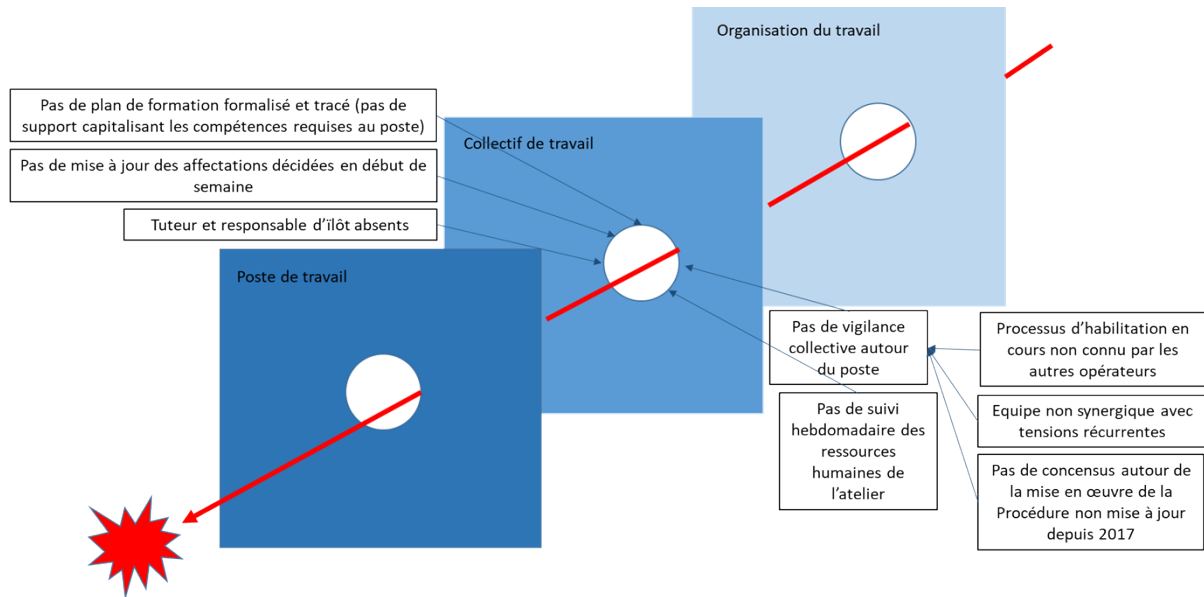
Les éléments dont nous disposons pour prendre en compte cette dimension du collectif laissent penser que le climat et les relations sociales au sein des équipes présentent des caractéristiques de tensions et de conditions dégradées. Cette situation n'est pas propice à la qualité de la coopération, de la coordination et de communication entre les membres des équipes qui renforcent pourtant les pratiques sûres, par exemple autour de l'interprétation de la procédure de test. En effet, l'attention portée aux activités, aux échanges et aux conversations à propos du travail, de ses risques et de leur prévention sont des ingrédients importants de la sécurité des activités.

Ensuite, nous procédons à la même logique avec le niveau du collectif de travail de l'atelier, qui a produit les conditions favorables à l'écart de l'opérateur de première ligne à son poste de travail :

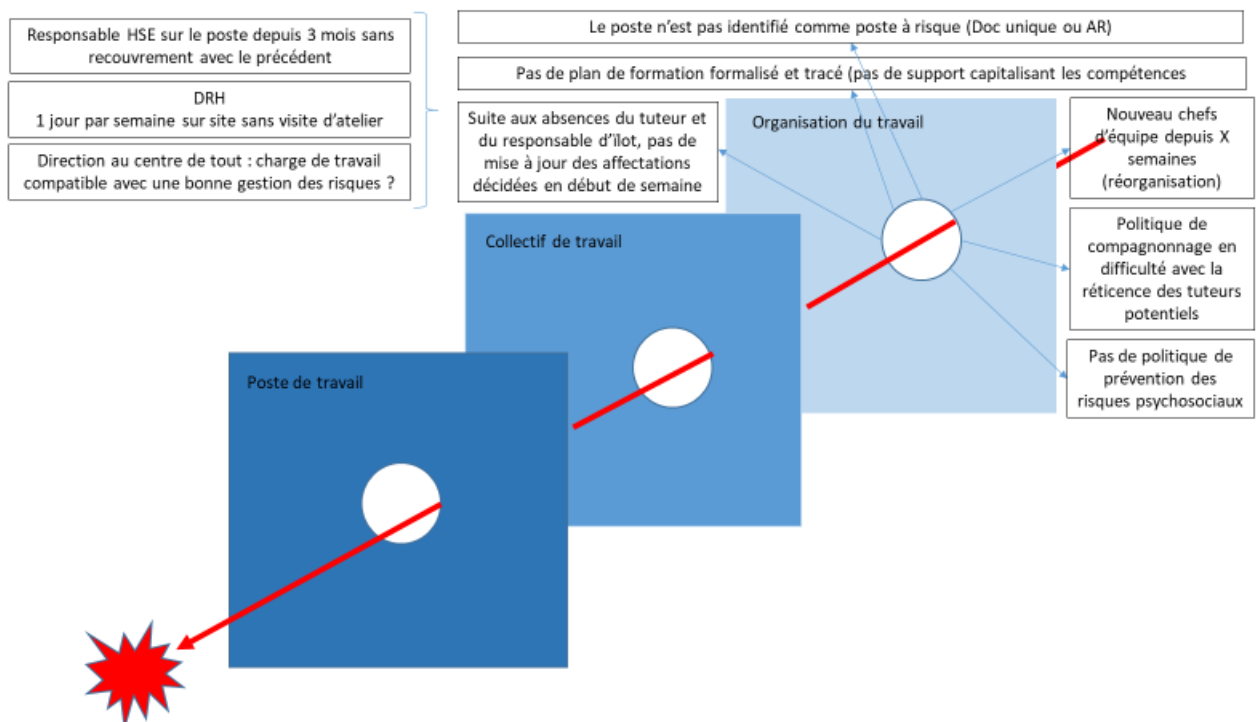
3. Des changements organisationnels récents :
  - Nouveaux chefs d'équipe ou responsable d'îlot : ces mutations auraient cherché notamment à répondre à certaines difficultés managériales (nombreuses absences, conflits interpersonnels dans l'atelier). Mais aucune aide particulière n'a été mentionnée pour permettre à ces nouveaux responsables de mener à bien leur mission dans un climat social dégradé au sein des équipes. Tout semble se passer comme si le simple changement de responsable dans l'atelier allait de facto améliorer la situation.
  - L'arrivée d'une nouvelle Responsable HSE.

Le prochain graphique décrit les conditions organisationnelles qui ont concouru à l'accident en impactant le collectif de travail, et donc la situation de travail de l'opérateur de première ligne :
